Блок дефектных ведомостей для работников управляющих компаний

Осмотры кровель из полимерных мембран многоквартирных домов

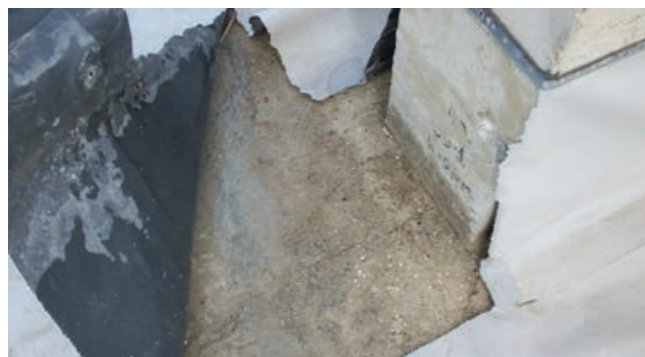
Отсутствие требуемой подготовки основания перед укладкой гидроизоляционного ковра

Халатное отношение к проведению работ предмонтажной подготовки перед укладкой гидроизоляционного ковра.

Укладка мембраны на неподготовленное основание может приводить к механическим повреждениям (проколы/порезы острыми частями мусора), намоканию теплоизоляционного слоя (в случае отсутствия уборки воды и снега), быстрому старению ПВХ мембраны (в случае укладки на битумный ковер без устройства разделительного слоя).

- произвести очистку поверхности гидроизоляции от грязи и снега;
- вскрыть место повреждения мембраны, очистить от мусора;
- вырезать заплатку из мембраны, на 50 мм перекрывающую место повреждения кровельного ковра от каждой стороны повреждения, скруглить углы на заплатке;
- произвести обработку места установки заплатки очистителем для ПВХ мембран ТЕХНОНИКОЛЬ;
- приварить заплатку на место повреждения с помощью ручного фена;
- обработать получившийся шов с помощью жидкого ПВХ.

В случае невозможности установить заплатку поверх поврежденного участка необходимо расширить место повреждения до размеров, позволяющих подложить заплатку под поврежденный участок. Размер заплатки также должен быть минимум на 50мм больше расширенного места повреждения. Приварить заплатку к нижнему, неповрежденному слою мембраны. Обработать получившийся сварной шов жидким ПВХ. Вальцевание швов не допускается.

В случае намокания утеплителя либо старения ПВХ мембраны из-за непосредственного контакта со старым битумным ковром, необходимо провести капитальный или текущий ремонт кровли с заменой поврежденного участка.

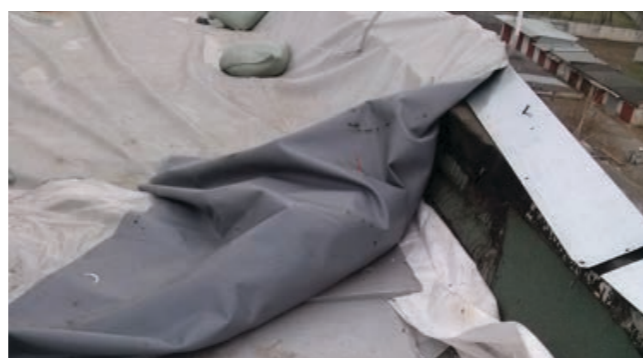
Отсутствие водоизоляционного ковра

Отсутствие кровельного ковра на всей кровле или отдельном участке. Основной причиной возникновения

Частичное отсутствие водоизоляционного ковра также возможно при механических повреждениях кровельной поверхности, связанных с нарушениями эксплуатации кровельной поверхности (например: неправильная уборка снегового покрова с кровли, неправильная и несанкционированная установка оборудования и прокладка коммуникаций на кровле), халатном отношении производства сторонних работ (таких как сварка), форс-мажорных обстоятельствах (таких как возгорание или пожар на кровельной поверхности).

Необходимо провести капитальный или текущий ремонт кровли с заменой поврежденного участка.

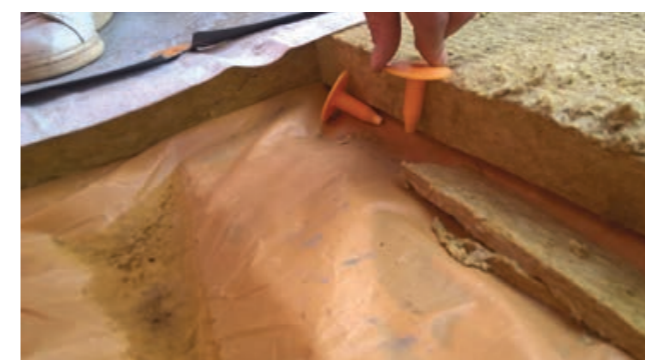
Несоответствие размера и типа крепежа

Неправильно подобранный размер и тип крепежа в зависимости от толщины кровельного пирога и типа основания.

Неправильно подобранный размер крепежа ведет к повреждению гидроизоляционной поверхности в случае

Необходимо провести капитальный или текущий ремонт кровли с заменой поврежденного участка.

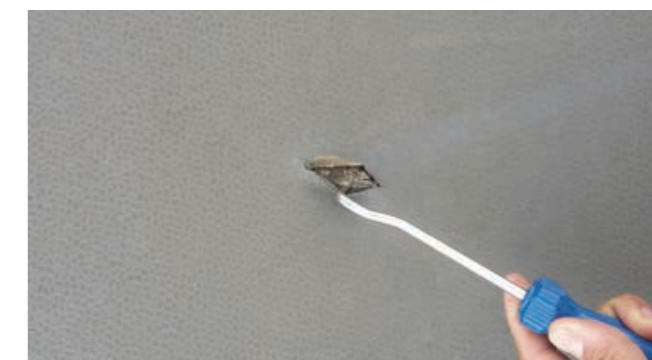
Механическое повреждение водоизоляционного ковра

Разрезы, пробои и разрывы в кровельном ковре. Механические повреждения возникают при нарушении правил эксплуатации кровли. Наиболее распространенной причиной является очистка кровли от снега и льда с применением металлического инструмента, а также использование снегоуборочных машин.

Механическое повреждение нарушает целостность кровельного ковра и является причиной возникновения протечки. Небольшие повреждения приводят к незначительным протечкам, при которых происходит насыщение влагой слоев кровли и потери ими гидроизоляционных и теплотехнических свойств.

- вскрыть место повреждения мембраны, очистить от мусора;
- вырезать заплатку из мембраны, на 50 мм перекрывающую место повреждения кровельного ковра от каждой стороны повреждения, скруглить углы на заплатке;
- произвести обработку места установки заплатки Очистителем для ПВХ мембран ТЕХНОНИКОЛЬ;
- приварить заплатку на место повреждения с помощью ручного фена;
- обработать получившийся шов с помощью жидкого ПВХ.

В случае невозможности установить заплатку поверх поврежденного участка, необходимо расширить место повреждения до размеров, позволяющих подложить заплатку под поврежденный участок. Размер заплатки также должен быть минимум на 50 мм больше расширенного места повреждения. Приварить заплатку к нижнему, неповрежденному слою мембраны. Обработать получившийся сварной шов жидким ПВХ. Вальцевание швов не допускается.

В случае намокания утеплителя необходимо провести капитальный или текущий ремонт кровли с заменой поврежденного участка.

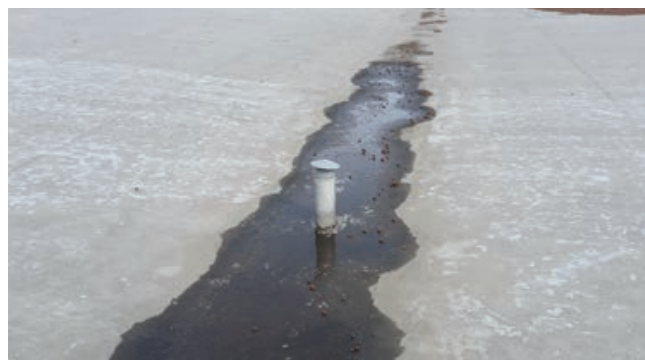
Нарушение уклонов (зоны застоя воды)

Неправильно выполненные уклоны приводят к образованию зон застоя воды на крыше, которые можно определить либо по наличию луж сразу после дождя, либо по характерным пыльным отпечаткам после высыхания в них воды. Мелкие лужи, глубина которых не превышает 10–30 мм на длину 2 м рейки, возникающие на поверхности кровельного материала из-за наличия допустимых отклонений по ровности основа-

Необходимо провести капитальный или текущий ремонт кровли с заменой поврежденного участка.

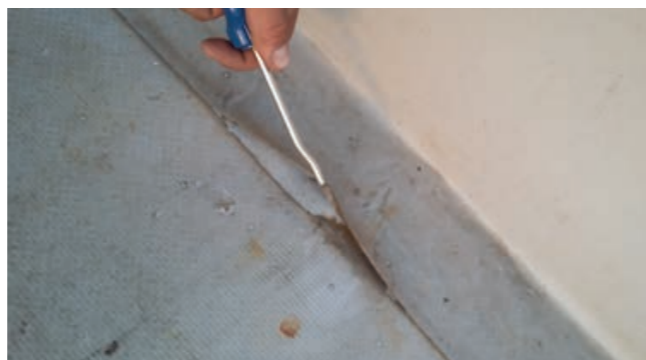
Сварной шов неудовлетворительного качества

Дефект возникает из-за неправильной настройки технологических параметров при сварке материала в зависимости от:

Неудовлетворительно сваренные швы и соединения приводят к появлению протечек, а также к насыщению влагой кровельного пирога и его слоев.

- в случае неудовлетворительного качества сварного шва в рамках текущего ремонта необходимо:
- произвести очистку поверхности гидроизоляции от грязи и снега;
- вскрыть место повреждения мембраны, очистить от мусора;
- вырезать заплатку из мембраны, на 50 мм перекрывающую место повреждения кровельного ковра от каждой стороны повреждения, скруглить углы на заплатке;
- произвести обработку места установки заплатки Очистителем для ПВХ мембран ТЕХНОНИКОЛЬ;
- приварить заплатку на место повреждения с помощью ручного фена;
- обработать получившийся шов с помощью жидкого ПВХ.
- в случае намокания утеплителя необходимо провести капитальный или текущий ремонт кровли с заменой поврежденного участка.

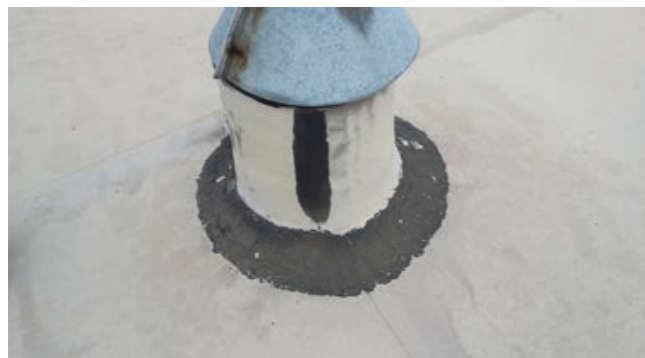
Использование несовместимых материалов при устройстве и эксплуатации кровельной поверхности / загрязнение гидроизоляционного ковра

Загрязнение или прямой контакт гидроизоляционного ковра с материалами, несовместимыми с ПВХ мембранами (битумосодержащие материалы, масла и другие органические соединения).

Дефект приводит к разрушению (в т. ч. растрескиванию) полимерной мембраны вследствие ускоренной миграции пластификатора.

Если поверхность гидроизоляционного ковра разрушилась под воздействием загрязнений, поверх поврежденного участка необходимо установить заплатку.

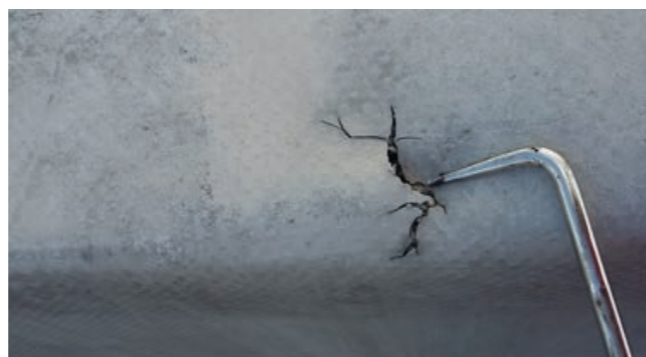
Растрескивание гидроизоляционного ковра

Трещины на кровельном материале возникают вследствие неправильных условий хранения мембраны, при укладке в холодное время года (мембрану рекомендуется предварительно выдерживать в тепляках при температуре не ниже +10 °С не менее 12 часов) и неправильной эксплуатации в послемонтажный период (выход на кровлю в недопустимые отрицательные температуры, передвижение по кровельной поверхности вместо пешеходных дорожек).

Растрескивание приводит к разрушению мембраны и последующей замене кровельного ковра, что в свою очередь ведет к увеличению расходов на устройство кровли и дальнейшую эксплуатацию кровли.

- Произвести очистку поверхности гидроизоляции от грязи и снега;
- Вскрыть место повреждения мембраны, очистить от мусора;
- Вырезать заплатку из мембраны, на 50 мм перекрывающую место повреждения кровельного ковра от каждой стороны повреждения, скруглить углы на заплатке;
- Произвести обработку места установки заплатки Очистителем для ПВХ мембран ТЕХНОНИКОЛЬ;
- Приварить заплатку на место повреждения с помощью ручного фена;
- Обработать получившийся шов с помощью жидкого ПВХ.

В случае невозможности установить заплатку поверх поврежденного участка, необходимо расширить место повреждения до размеров, позволяющих подложить заплатку под поврежденный участок. Размер заплатки также должен быть минимум на 50 мм больше расширенного места повреждения. Приварить

заплатку к нижнему, неповрежденному слою мембраны. Обработать получившийся сварной шов жидким ПВХ. Вальцевание швов не допускается.

В случае намокания утеплителя необходимо провести капитальный или текущий ремонт кровли с заменой поврежденного участка.

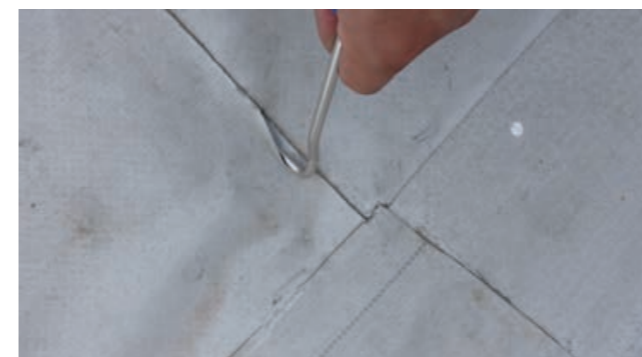
Неправильная организация разбежки полотен и устройства Т-образных швов

Неправильная организация разбежки полотен и устройства Т-образных швов из-за несоблюдения технологии укладки при монтаже гидроизоляционного ковра.

Данный дефект приводит к образованию X-образных швов, недопустимых при укладке, с наличием, как правило, непроваренных участков швов, что в свою очередь приводит к появлению протечек, а также к насыщению влагой кровельного пирога и его слоев.

- Произвести очистку поверхности гидроизоляции от грязи и снега;
- Вскрыть место повреждения мембраны, очистить от мусора;
- Вырезать заплатку (или сборную полосу) из мембраны, на 50 мм перекрывающую место X-образного или неудовлетворительно сваренного Т-образного шва в каждую из сторон, скруглить углы на заплатке;
- Произвести обработку места установки заплатки Очистителем для ПВХ мембран ТЕХНОНИКОЛЬ;

— Приварить заплатку на место повреждения с помощью ручного фена;

В случае появления протечки в месте неправильно устроенного Т-образного шва и намокания утеплителя необходимо провести текущий ремонт кровли с заменой поврежденного участка.

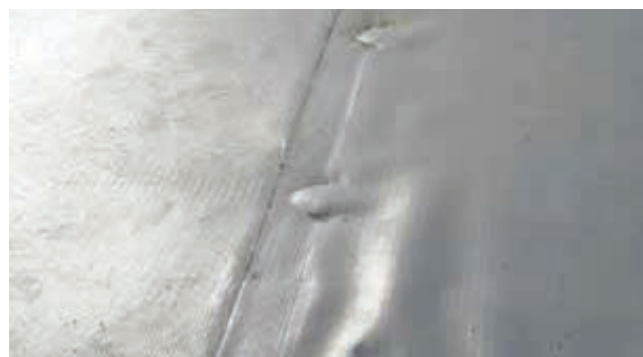
Несоответствующий размер нахлеста полотен

Несоответствующий минимально допустимому размер нахлеста при укладке полотен мембраны вследствие несоблюдения технологии монтажа.

Необходимо провести капитальный или текущий ремонт кровли с заменой поврежденного участка.

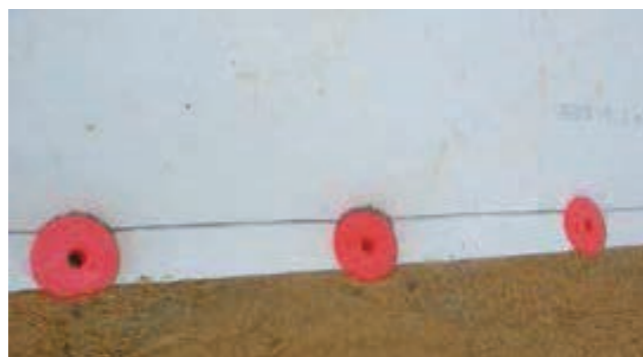
Установка крепежа непосредственно в край полотна мембраны

Установка крепежа непосредственно в край полотна мембраны вследствие несоблюдения технологии монтажа. Установка крепежа должна производиться с запасом расстояния от края полотна мембраны до края крепежа не менее 10 мм (от края полотна до места установки крепежа не менее 35 мм).

Необходимо провести капитальный или текущий ремонт кровли с заменой поврежденного участка либо установить дополнительный крепеж с устройством сборной полосы по центру рулона мембраны.

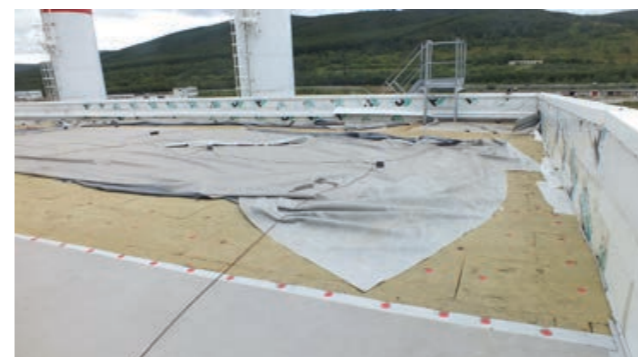
Отсутствие ветровых зон и несоответствие количества крепежа

Отсутствие устройства ветровых зон.

Необходимо провести капитальный или текущий ремонт кровли с заменой поврежденного участка, либо установить дополнительный крепеж с устройством сборной полосы по центру рулона мембраны.

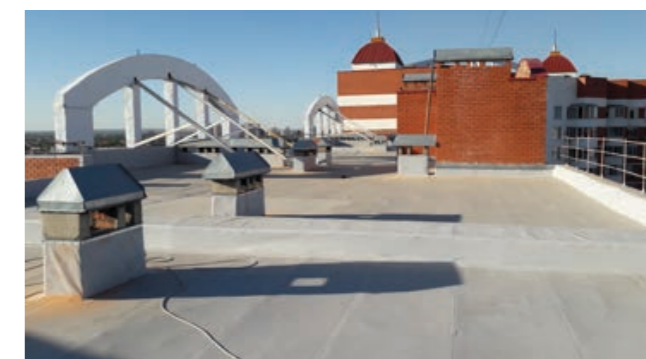
Отсутствие площадок вокруг установленного на кровле оборудования и ходовых дорожек для обслуживания кровли

Отсутствие площадок вокруг установленного на кровле оборудования и ходовых дорожек для обслуживания кровли.

Приводит к увеличению вероятности механического повреждения водоизоляционного ковра в процессе эксплуатации размещенного на кровле оборудования, а также во время перемещения обслуживающего персонала.

В рамках текущего ремонта необходимо установить площадки под оборудование и пешеходные дорожки.

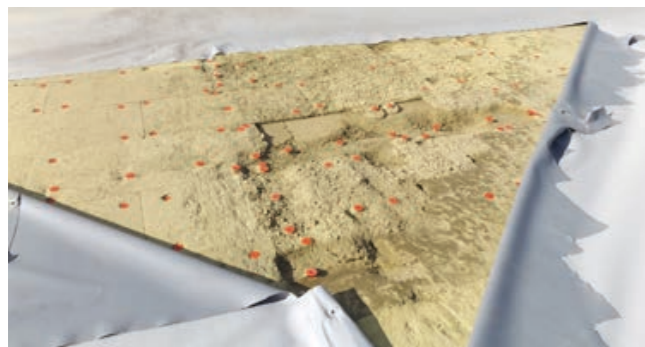
Намокание и потеря прочности теплоизоляционного слоя

Намокание и потеря прочности утеплителя может возникнуть по нескольким причинам: намокание из-за повреждения водоизоляционного ковра или нарушения целостности пароизоляционного слоя, несоблюдение технологии в процессе монтажа кровли, вытаптывание во время обслуживания.

Приводит к потере утеплителем своих теплоизоляционных свойств, а также к повреждению мембраны крепежными элементами при вытаптывании утеплителя.

Необходимо провести капитальный или текущий ремонт кровли с заменой поврежденного участка.

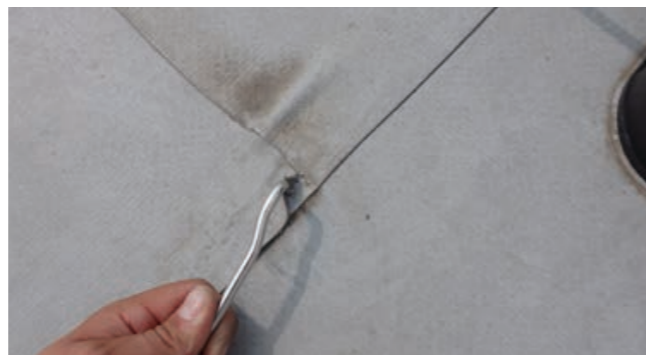
Нескругленные внешние углы полотен мембраны

Отсутствие скругления внешних углов мембраны. Нарушение технологии монтажа. При укладке мембраны все видимые углы необходимо скруглять.

- произвести очистку поверхности гидроизоляции от грязи и снега;
- вскрыть место повреждения мембраны, очистить от мусора;
- вырезать заплатку из мембраны, на 50 мм перекрывающую нескругленный угол в каждую из сторон, скруглить углы на заплатке;
- произвести обработку места установки заплатки Очистителем для ПВХ мембран ТЕХНОНИКОЛЬ;
- приварить заплатку на место повреждения с помощью ручного фена;
- обработать получившийся шов с помощью жидкого ПВХ.

В случае протечки и намокания утеплителя необходимо провести капитальный или текущий ремонт кровли с заменой поврежденного участка.

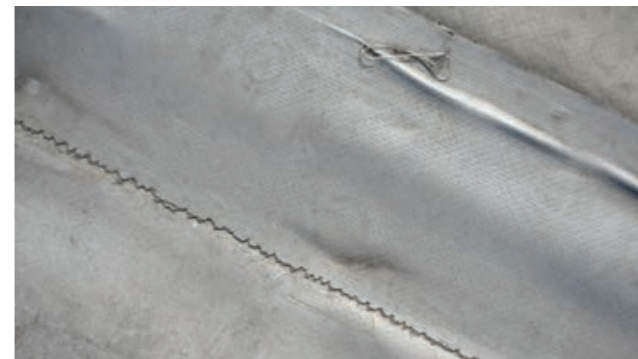
Наличие рваных краев мембраны

В процессе монтажа возможно рвать мембрану по армирующей сетке, при этом рваный край необходимо монтировать в нахлесте. Если же рваный край укладывается поверх соседнего рулона мембраны, это является дефектом.

В случае намокания утеплителя необходимо провести капитальный или текущий ремонт кровли с заменой поврежденного участка.

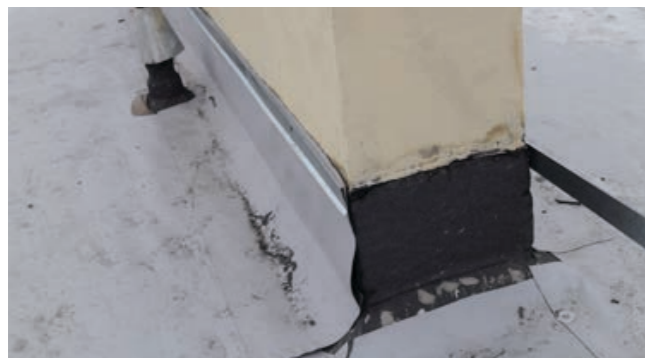
Отсутствие водоизоляционного ковра

Отсутствие на вертикальной поверхности стен или парапетов кровельного материала. Дефект возникает из-за ошибок, допущенных при устройстве кровельного ковра.

Необходимо провести капитальный или текущий ремонт кровли с заменой поврежденного участка.

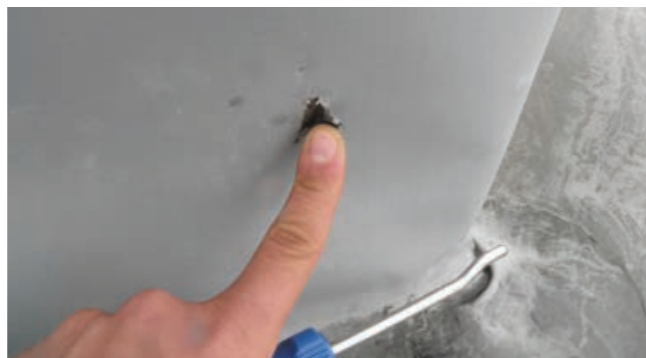
Механическое повреждение водоизоляционного ковра

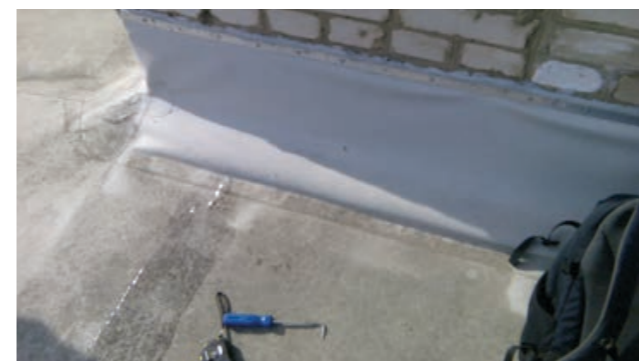
Вздутие водоизоляционного ковра с образованием воздушных или (и) водяных мешков (провисание материала)

Необходимо провести капитальный или текущий ремонт кровли с заменой поврежденного участка.

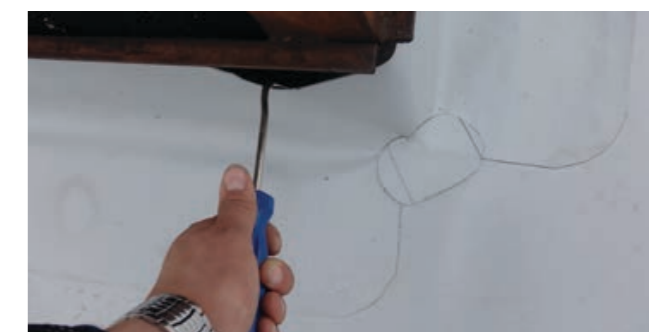
Отсутствие кровельных элементов окончания узлов примыканий (защитных фартуков, отливов, краевых реек)

В случае намокания утеплителя необходимо провести капитальный или текущий ремонт кровли с заменой поврежденного участка.

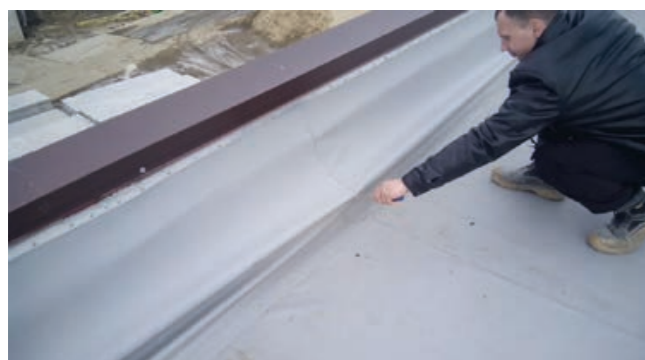
Отсутствие элементов крепления к вертикальным поверхностям

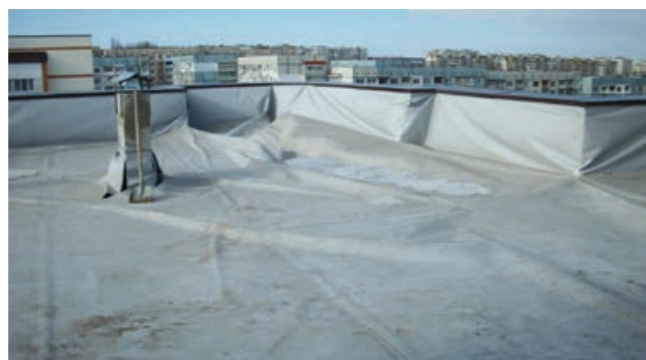
Отсутствие элементов промежуточного крепления при устройстве примыканий к вертикальным поверхностям с заведением гидроизоляционного слоя выше 450 мм

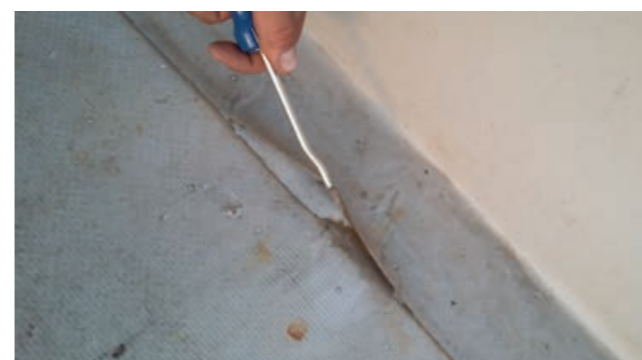
Неудовлетворительное качество сварных швов и соединений при устройстве примыканий к парапетам, проходным элементам и прочим элементам кровельной конструкции

Подбор параметров рекомендуется производить 3 раза за смену, проверку швов разрушающим методом (вырезка шва шириной не менее 20 мм с последующим разрывом. Оценка характера разрыва шва) и неразрушающим методом (с помощью пробника для проверки швов) осуществлять в конце каждой смены.

В случае намокания утеплителя необходимо провести капитальный или текущий ремонт кровли с заменой поврежденного участка.

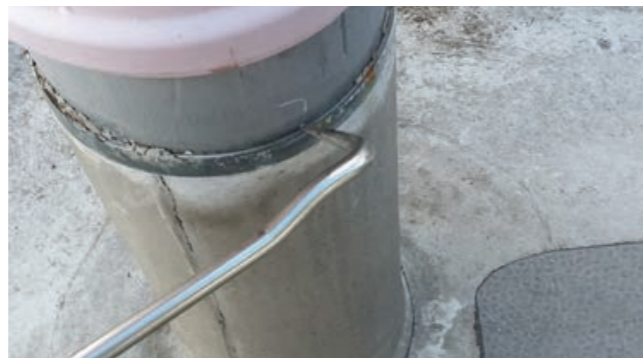
Отсутствие герметизации примыканий из краевых реек и металлических хомутов с помощью ПУ герметика

В случае намокания утеплителя необходимо провести капитальный или текущий ремонт кровли с заменой поврежденного участка.

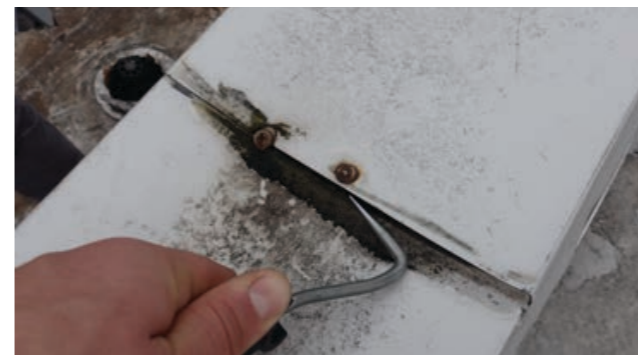
Коррозия элементов из оцинкованной стали

- заменить поврежденные элементы на новые.

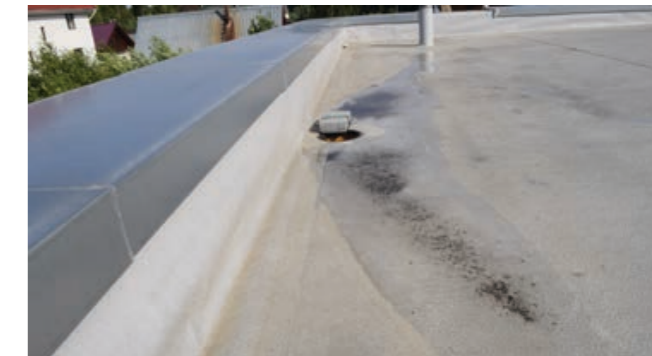
Зоны застоя воды

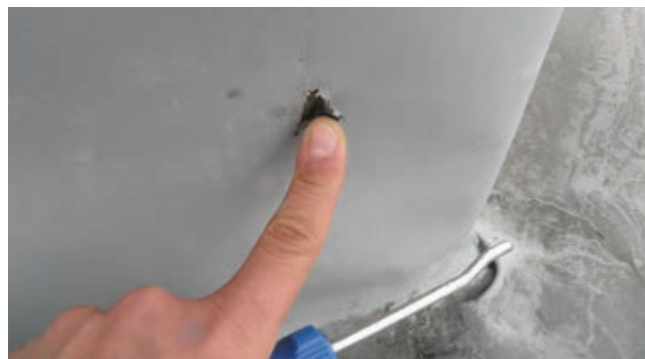
Механическое повреждение водоизоляционного ковра

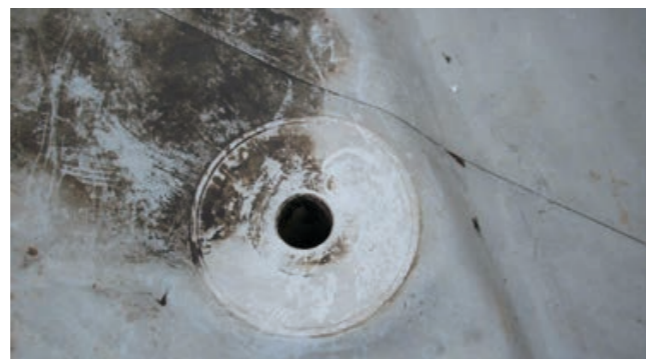
Неправильное выполнение сопряжения кровли с водоприемной воронкой

Необходимо провести капитальный или текущий ремонт кровли с заменой водоприемной воронки.

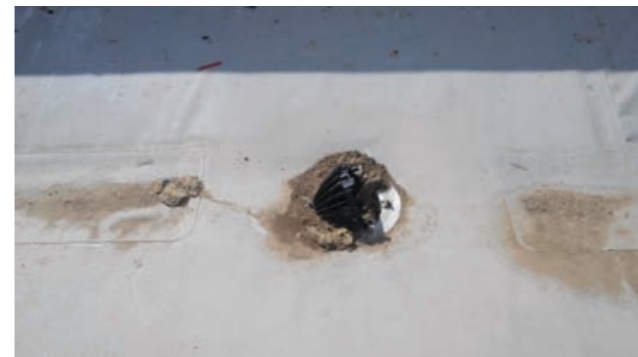
Засорение воронок

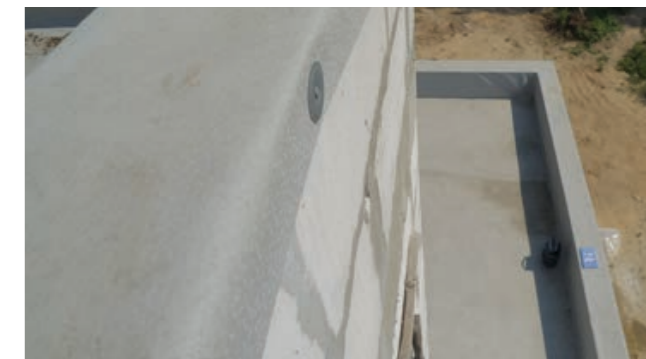
Отсутствие элементов карнизных свесов

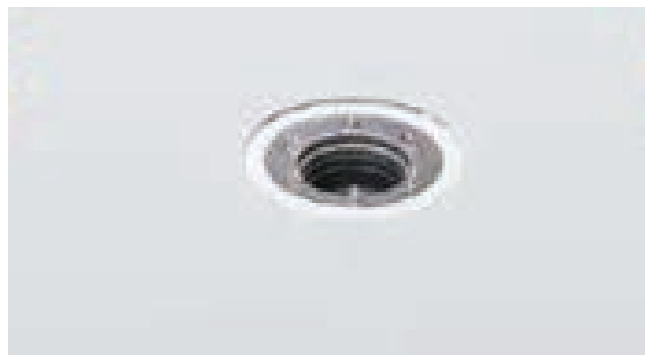
Отсутствие защитных решеток или колпаков на водоприемных воронках

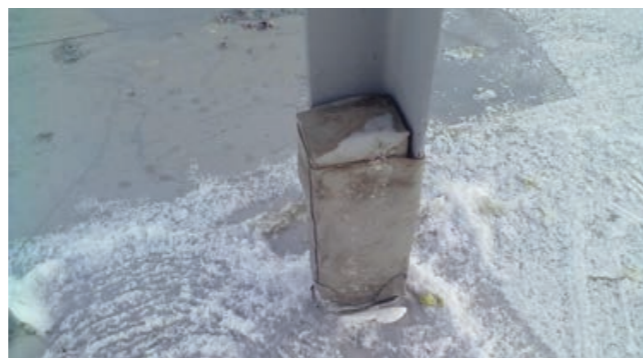
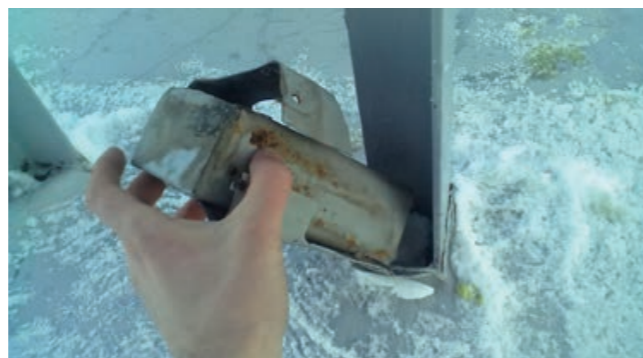
Отсутствие герметизации в местах сопряжения кровли с опорными частями выступающих конструкций

В случае намокания утеплителя необходимо провести капитальный или текущий ремонт кровли с заменой поврежденного участка.

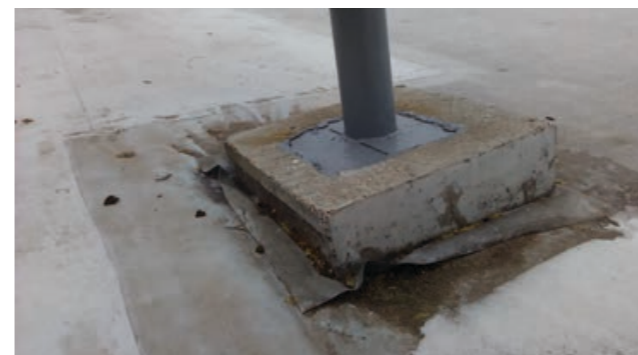
Отсутствие фундамента под оборудование (под легкие конструкции)

В случае продавливания утеплителя или повреждения кровельной мембраны необходимо провести капитальный или текущий ремонт кровли с заменой поврежденного участка.

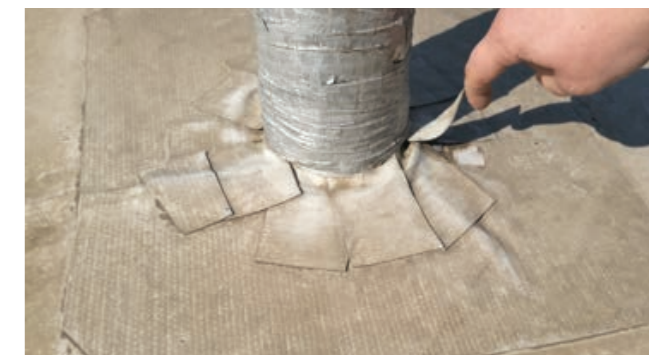
Неправильное выполнение гидроизоляции кровельного узла

В случае намокания утеплителя необходимо провести капитальный или текущий ремонт кровли с заменой поврежденного участка.

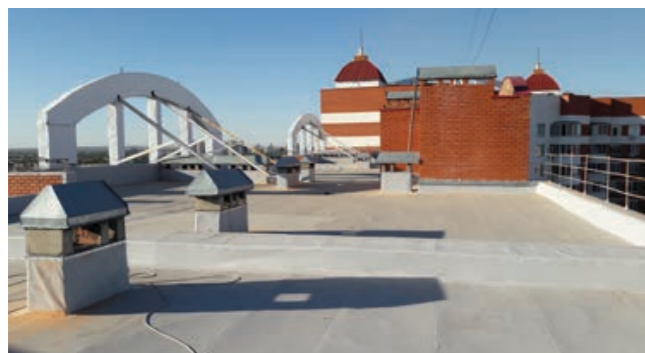
Отсутствие ходовых дорожек для обслуживания кровли
