Заключительный отчет по теме

*Испытание образцов плит теплоизоляционных из жесткого пенополиуретана LOGICPIR марок: LOGICPIR, LOGICPIR Стена, LOGICPIR Пол, LOGICPIR Балкон, LOGICPIR Скатная крыша, LOGICPIR Баня на устойчивость к повреждению грызунами в соответствии с ГОСТ 9.804-2006*

Срок испытаний:  
07.04.2017 -3.07.2017

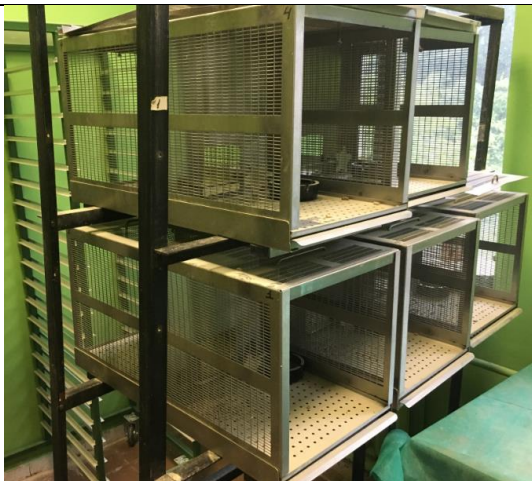
1.1 - Испытательные клетки

Образцы представлены в виде пластин толщиной 40 мм, и размером 100x100 мм (для мышей) и 150x150 мм (для крыс), которыми перегораживался проход между отсеками экспериментальной клетки. В опытах использованы серые крысы (*Rattus norvegicus* - крупные грызуны) и домовые мыши (*Mus musculus* - мелкие грызуны), которые являются активными вредителями искусственных материалов.

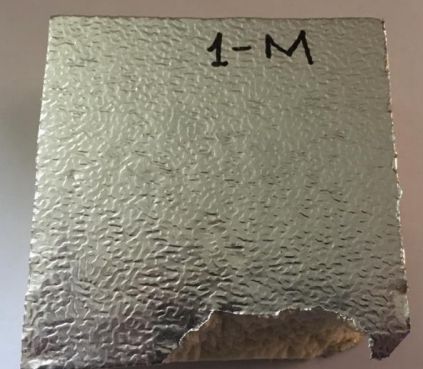
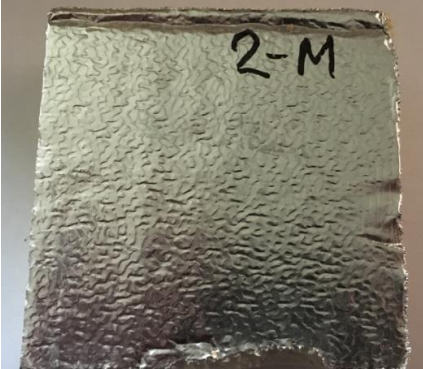
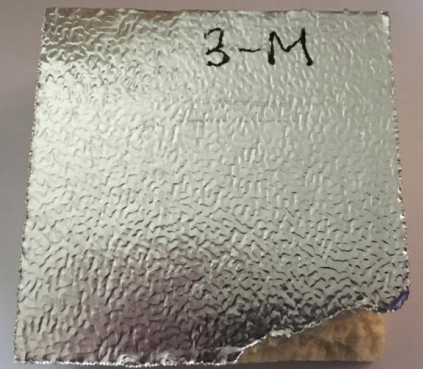
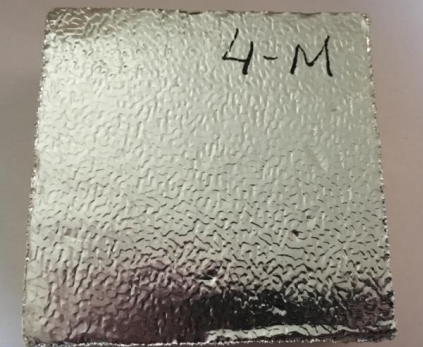
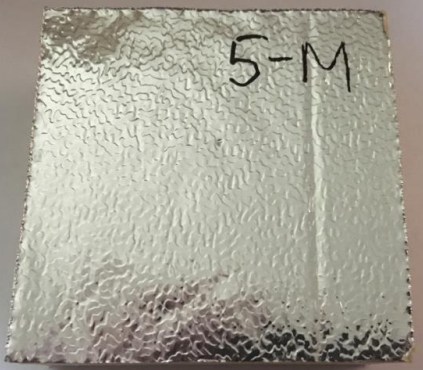
| <p>2.1 – Фото степени повреждения образцов (М-мышы)</p> | |
| <p>2.2 – Фото степени повреждения образцов (М-мышы)</p> | |
| <p>2.3 – Фото степени повреждения образцов (М-мышы)</p> | |
| <p>2.4 – Фото степени повреждения образцов (М-мышы)</p> | |
| <p>2.5 – Фото степени повреждения образцов (М-мышы)</p> | |

Максимальная степень повреждения представленных образцов мышами составила 3 балла.

Плиты теплоизоляционные из жесткого пенополиуретана LOGICPIR марок: LOGICPIR, LOGICPIR Стена, LOGICPIR Пол, LOGICPIR Балкон, LOGICPIR Скатная крыша, LOGICPIR Баня являются неустойчивыми к повреждению мелкими грызунами при наличии стыков между плитами и щелей, то есть участков, за которые животные могут зацепиться резцами.

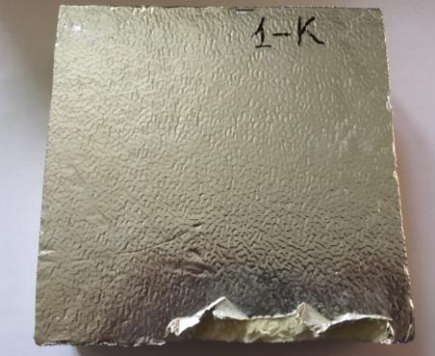
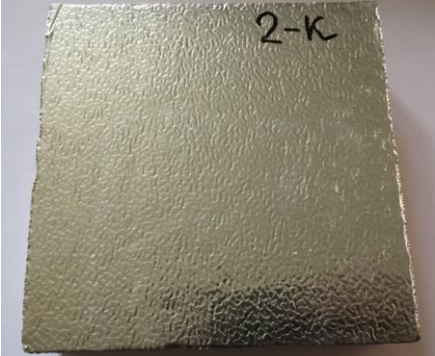
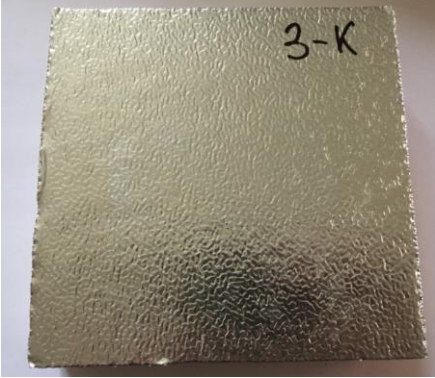
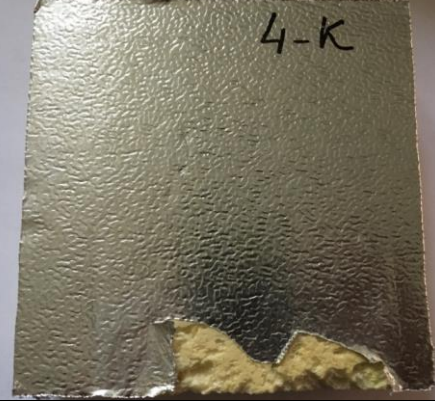
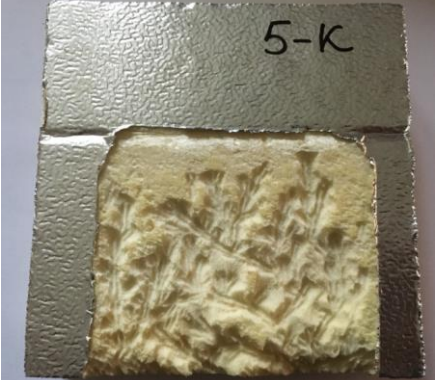
| <p>3.1 – Фото степени повреждения образцов (К-крысы)</p> | |
| <p>3.2 – Фото степени повреждения образцов (К-крысы)</p> | |
| <p>3.3 – Фото степени повреждения образцов (К-крысы)</p> | |
| <p>3.4 – Фото степени повреждения образцов (К-крысы)</p> | |
| <p>3.5 – Фото степени повреждения образцов (К-крысы)</p> | |

Максимальная степень повреждения представленных образцов крысами составила 3 балла.

Плиты теплоизоляционные из жесткого пенополиуретана LOGICPIR марок: LOGICPIR, LOGICPIR Стена, LOGICPIR Пол, LOGICPIR Балкон, LOGICPIR Скатная крыша, LOGICPIR Баня являются неустойчивыми к повреждению крупными грызунами при наличии стыков между плитами и щелей, то есть участков, за которые животные могут зацепиться резцами.
