Блок дефектных ведомостей для работников управляющих компаний

Осмотры кровель из полимерных мембран многоквартирных домов

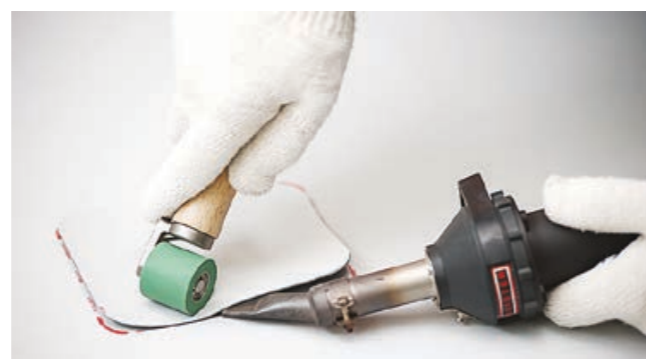
Укладка мембраны на неподготовленное основание может приводить к механическим повреждениям (проколы/порезы острыми частями мусора), намоканию теплоизоляционного слоя (в случае отсутствия уборки воды и снега), быстрому старению ПВХ мембраны (в случае укладки на битумный ковер без устройства разделительного слоя).

- произвести очистку поверхности гидроизоляции от грязи и снега;
- вскрыть место повреждения мембраны, очистить от мусора;
- вырезать заплатку из мембраны, на 50 мм перекрывающую место повреждения кровельного ковра от каждой стороны повреждения, скруглить углы на заплатке;
- произвести обработку места установки заплатки очистителем для ПВХ мембран ТЕХНОНИКОЛЬ;
- приварить заплатку на место повреждения с помощью ручного фена;
- обработать получившийся шов с помощью жидкого ПВХ.

В случае невозможности установить заплатку поверх поврежденного участка необходимо расширить место повреждения до размеров, позволяющих подложить заплатку под поврежденный участок. Размер заплатки также должен быть минимум на 50мм больше расширенного места повреждения. Приварить заплатку к нижнему, неповрежденному слою мембраны. Обработать получившийся сварной шов жидким ПВХ. Вальцевание швов не допускается.

В случае намокания утеплителя либо старения ПВХ мембраны из-за непосредственного контакта со старым битумным ковром, необходимо провести капитальный или текущий ремонт кровли с заменой поврежденного участка.

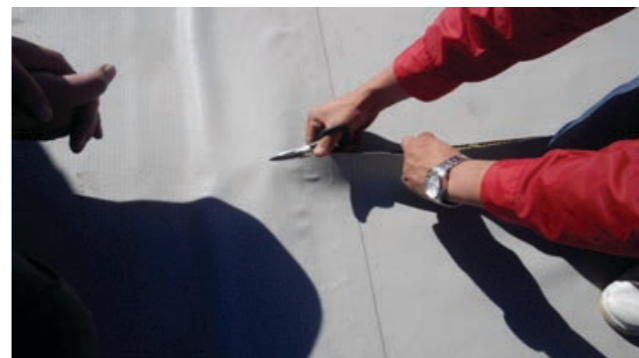
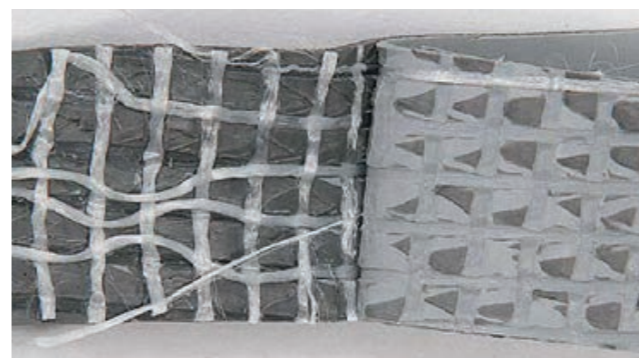
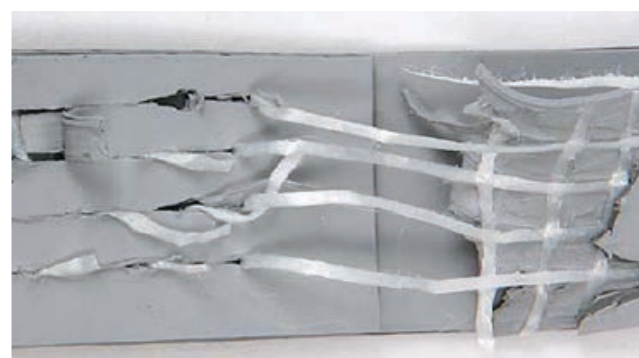
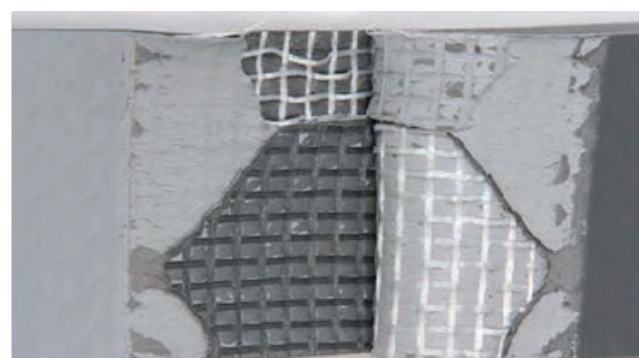
Дефект возникает из-за неправильной настройки технологических параметров при сварке материала в зависимости от:

Неудовлетворительно сваренные швы и соединения приводят к появлению протечек, а также к насыщению влагой кровельного пирога и его слоев.

- в случае неудовлетворительного качества сварного шва в рамках текущего ремонта необходимо:
- произвести очистку поверхности гидроизоляции от грязи и снега;
- вскрыть место повреждения мембраны, очистить от мусора;
- вырезать заплатку из мембраны, на 50 мм перекрывающую место повреждения кровельного ковра от каждой стороны повреждения, скруглить углы на заплатке;
- произвести обработку места установки заплатки Очистителем для ПВХ мембран ТЕХНОНИКОЛЬ;
- приварить заплатку на место повреждения с помощью ручного фена;
- обработать получившийся шов с помощью жидкого ПВХ.
- в случае намокания утеплителя необходимо провести капитальный или текущий ремонт кровли с заменой поврежденного участка.

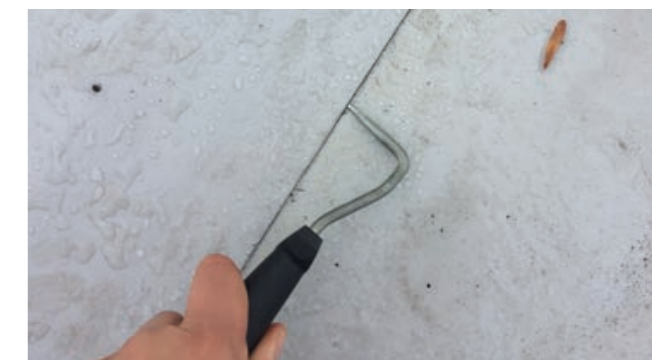
Использование несовместимых материалов при устройстве и эксплуатации кровельной поверхности / загрязнение гидроизоляционного ковра

Дефект приводит к разрушению (в т. ч. растрескиванию) полимерной мембраны вследствие ускоренной миграции пластификатора.

Если поверхность гидроизоляционного ковра разрушилась под воздействием загрязнений, поверх поврежденного участка необходимо установить заплатку.

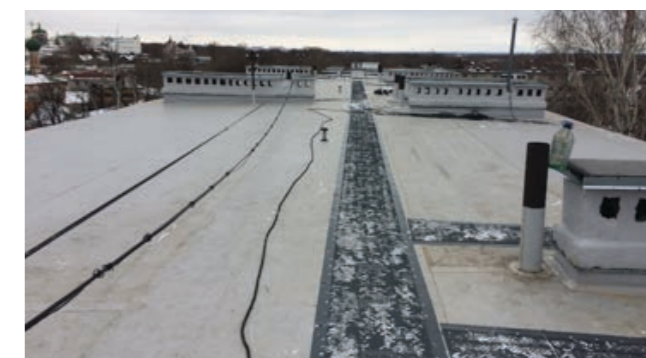
Намокание и потеря прочности теплоизоляционного слоя

Намокание и потеря прочности утеплителя может возникнуть по нескольким причинам: намокание из-за повреждения водоизоляционного ковра или нарушения целостности пароизоляционного слоя, несоблюдение технологии в процессе монтажа кровли, вытаптывание во время обслуживания.

Необходимо провести капитальный или текущий ремонт кровли с заменой поврежденного участка.

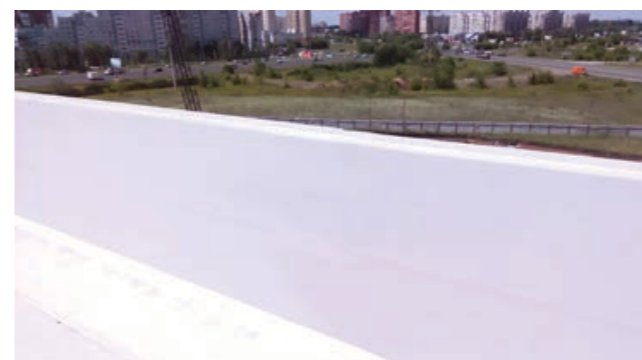
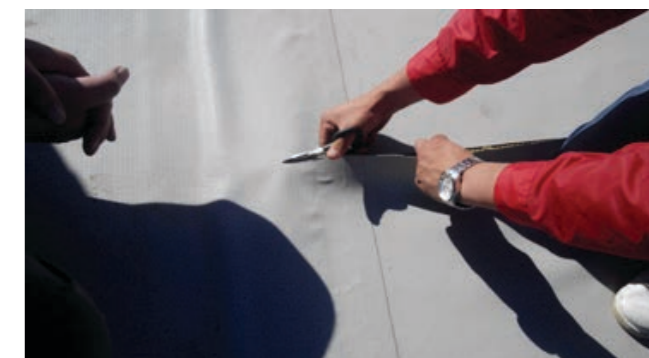
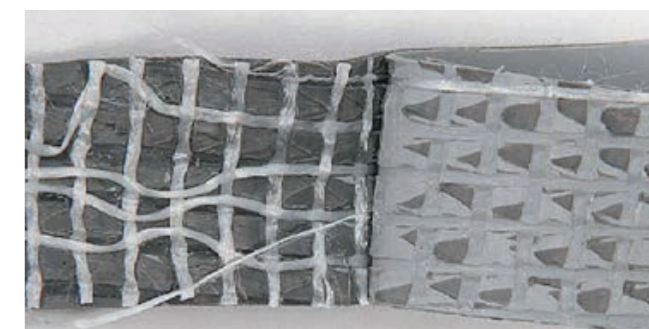
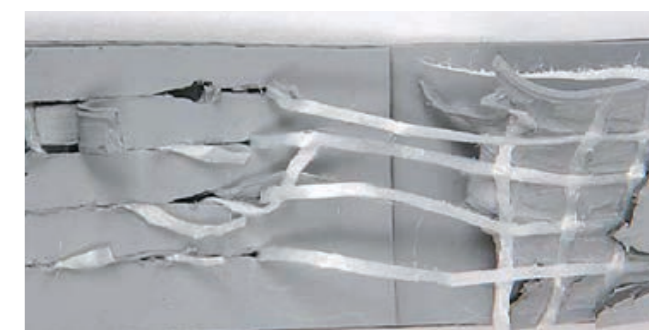
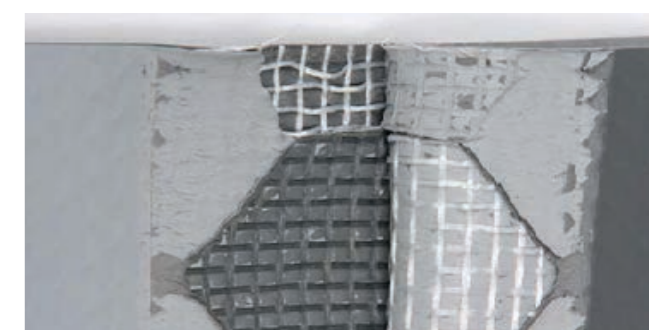
Неудовлетворительное качество сварных швов и соединений при устройстве примыканий к парапетам, проходным элементам и прочим элементам кровельной конструкции

- погодных условий;
- материала;
- оборудования;
- основания;
- питающего напряжения.

Неудовлетворительно сваренные швы и соединения приводят к появлению протечек, а также к насыщению влагой кровельного пирога и его слоев.

- произвести очистку поверхности гидроизоляции от грязи и снега;
- вскрыть место повреждения мембраны, очистить от мусора;
- вырезать заплатку из мембраны, на 50 мм перекрывающую место повреждения кровельного ковра от каждой стороны повреждения, скруглить углы на заплатке;
- произвести обработку места установки заплатки Очистителем для ПВХ мембран ТЕХНОНИКОЛЬ;
- приварить заплатку на место повреждения с помощью ручного фена;
- обработать получившийся шов с помощью жидкого ПВХ.

В случае намокания утеплителя необходимо провести капитальный или текущий ремонт кровли с заменой поврежденного участка.
